## A. 0090.02 / OFC – 28.4.2010

### BE – MOUTIER, LA CHAPELLE DE CHALIÈRE CRÉPIS DES FAÇADES

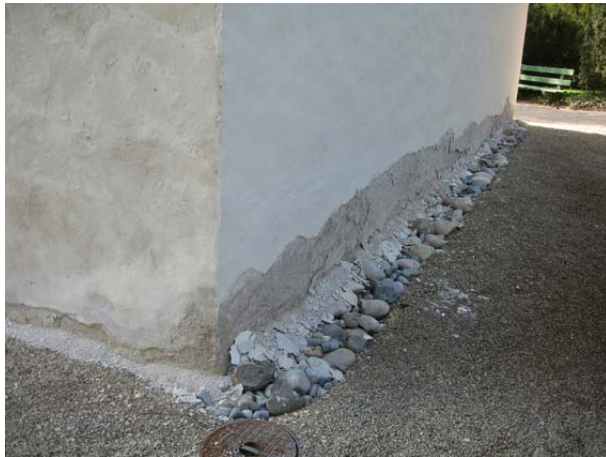
Les apports d'eau liquide à la base du mur ouest sont très probablement trop importants, car les matériaux hydrophobes de la façade ne peuvent absorber aucune eau. Le 21.4., il a donc été décidé : «d'appliquer une structure provisoire en pente au pied de la façade ouest qui permettra de soustraire les eaux de surface du drain très proche du crépi. »<sup>\*)</sup>

Cette structure et l'observation de l'évolution de l'état des matériaux à proximité permettront de vérifier les hypothèses sur l'origine des dégâts : si ces hypothèses sont justes, la structure provisoire mise en place devrait empêcher l'apparition de dégâts supplémentaires à la base du mur ouest.
