## A. 0099.01 - 15.06.2009

### VS – MAYENS DE SION – CHALET SUPERSAXO ÉVOLUTION DES SELS DU SALON ET CONSÉQUENCES POUR L'INTERVENTION

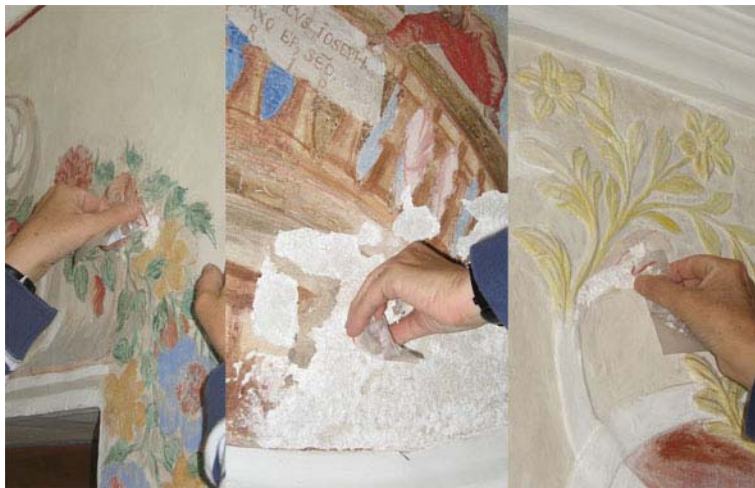
La mise en fonction du système de chauffage sur le plancher du grenier situé immédiatement au-dessus du salon décoré de peintures du 18<sup>ème</sup> siècle permet le séchage des matériaux du plafond. En conséquence, les sels solubles présents dans ces matériaux continuent à cristalliser et à décoller de grandes écailles de peinture sur le plafond, sur le haut des murs et sur la cheminée.

L'analyse de 3 échantillons prélevés le 2.6.2009 montre que les sels qui efflorent aujourd'hui sont les mêmes qu'il y a 3 ans : epsomite ( $MgSO_4 \cdot 7H_2O$ ) et gypse ( $CaSO_4 \cdot 2H_2O$ ).

Sachant maintenant que le système de sels est stable, nous conseillons d'entreprendre une première étape d'intervention pour, d'une part éliminer un maximum efflorescences à sec et, d'autre part prévenir une perte trop importante de fragments de peinture en encollant provisoirement les écailles de peinture risquant de tomber avec du papier Japon qui pourra être légèrement surpeint pour être intégré au décor peint. La situation devra être réévaluée dans un an avant de décider si des interventions de restauration-conservation définitives sont possibles.
