Conservation Science Consulting Sàrl

A. 0220.01 – 21.12.2011

BE – BOLLIGEN, WEGMÜHLE MASSNAHMEN AM MAUERFUSS

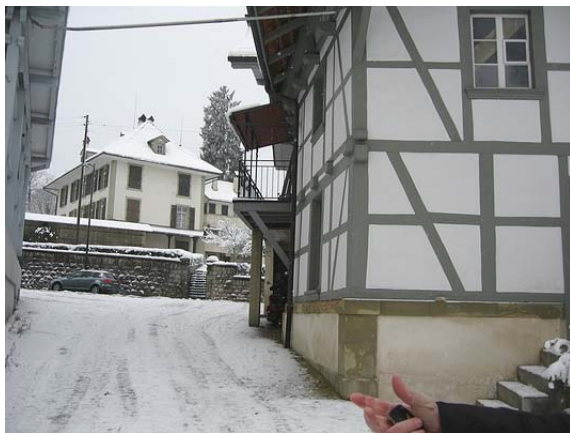
Aufgrund der Beobachtungen beim Augenschein und unserer Erfahrung mit ähnlichen Situationen gehen wir davon aus, dass die grossen Schäden an den Modelliermörteln an der Südostecke der Anbaus aus dem 19. Jh. hauptsächlich auf eine vorbestehende Versalzung des Mauerwerks an dieser Stelle zurückzuführen ist. Die aussen und innen verwendeten dichten Verputzmörtel haben die Situation für die Sandsteine und ihre Mörtelaufmodellierungen noch verschärft.

Deshalb wird empfohlen diese Verputze zu entfernen und durch durchlässigere Materialien zu ersetzen oder, im Kellerinnern sogar einige Zeit nicht neu zu verputzen.

Die Sichtsteinpartien der Südostecke sollten in Naturstein oder allenfalls in einem geeigneten Kunststein ersetzt werden, wobei darauf zu achten ist, dass möglichst kein Feuchtaustausch zwischen bestehenden und neuen Materialien stattfinden kann.
