## A. 0240.04 – 29.10.2015

### SH – HALLAU, BERGKIRCHE ST. MORITZ WEISSSCHLEIER AUF ROTER ECKQUADERBEMALUNG

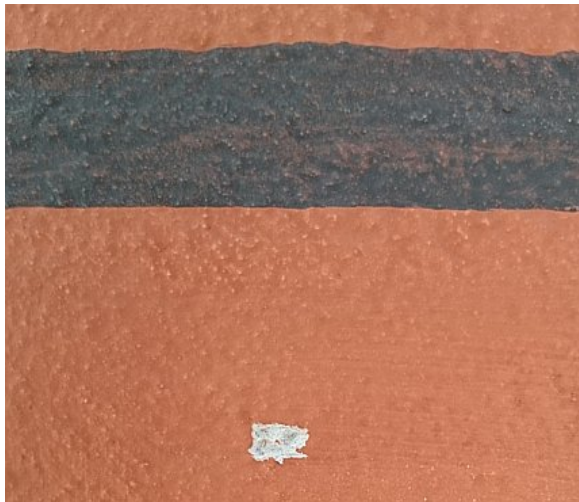
Nach unseren Analysen handelt es sich beim Material des Weiss schleiers um Kaliumhydrogenkarbonat. Dieses Salz entsteht, unseren eigenen Versuchen zufolge, beim Eintrocknen von Keimfixativ (Kaliwasserglas).

Was die Ausbildung der Weiss schleier auf den roten Eckquadern betrifft, gehen wir davon aus, dass diese nicht erneut auftauchen werden. Möglicherweise hat ihr Erscheinen damit zu tun, dass der Untergrund für den Anstrich nur beschränkt wassersaugend war, so dass sich die, beim Abbinden von Anstrichfarben mit Wasserglas unweigerlich entstehenden Alkalisalze, nicht innerhalb des Anstrichs und seinem Untergrund sondern, zumindest zum Teil, auf der Oberfläche ausbreiten konnten. Dass die Salzscheier auch ohne mechanisches Entfernen zum grossen Teil verschwunden sind, scheint zu bestätigen, dass es sich um ein vorübergehendes Phänomen handelt.
