Conservation Science Consulting Sàrl

A. 0248.01 – 21.12.2012

GE, GENÈVE, CATHÉDRALE SAINT PIERRE, PORTES DES TOURS NORD ET SUD SONDAGE ET ANALYSE DES DÉCORS PEINTS

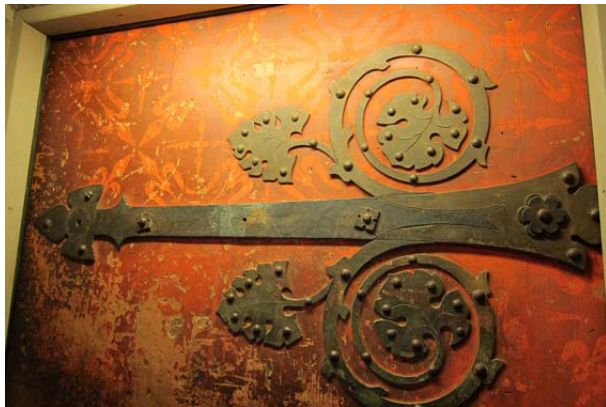
Partie supérieure de la porte de la tour nord
