## A. 0080.01 - 19.03.2009

### GE – GENÈVE – JARDIN ANGLAIS - PAVILLON RUSTIQUE IDENTIFICATION DES MATÉRIAUX CIMENTEUX ET CONSEILS RELATIFS À LEUR RÉFECTION

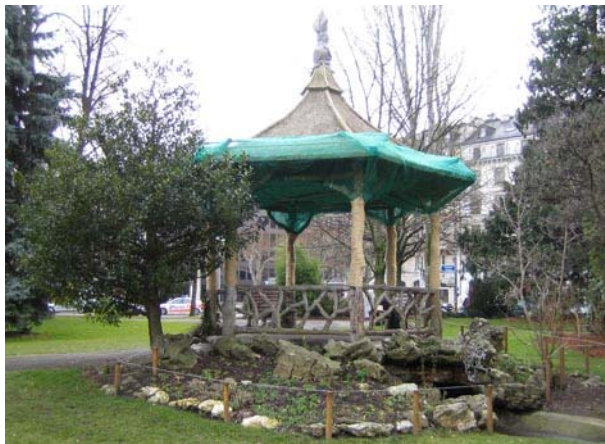
Le pavillon rustique du jardin anglais de la ville de Genève est construit en ciment armé et moulé imitant des troncs, des branches, des planches ainsi qu'une couverture en chaume. Son état de conservation actuel étant très mauvais, M. Guyot, conservateur-restaurateur se propose de le consolider. Dans ce but, il a été demandé à notre laboratoire d'analyser les matériaux cimenteux afin de pouvoir mieux choisir les matériaux à utiliser pour conserver les matériaux d'origine.
