A. 0204.01 - 30.05.2011

FR - SCHMITTEN - KIRCHE

BERATUNG ZU DEN SCHÄDEN AM FASSADENSOCKEL

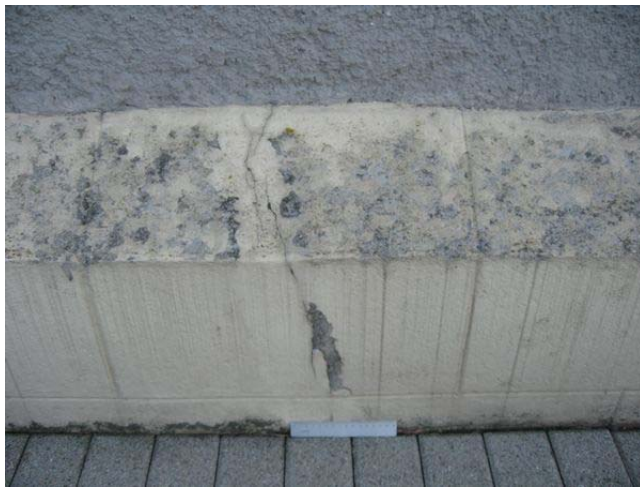
Die am Sockel beobachteten Schäden sind nicht auf aufsteigende Feuchtigkeit vom Mauerfuss zurückzuführen, sondern auf von oben auf den Sockelvorsprung gelangende Feuchtigkeit. Deshalb ist hier keine Drainage nötig. Die Risse im Sockel können mit Zementmörtel repariert werden, ähnlich wie dies früher schon gemacht worden ist. Danach muss der Sockel wieder gestrichen werden. Dazu werden am besten die gleichen Materialien wie die bestehenden verwendet.

Bei den Eingangstrepfen sollten die Stufen neu verfugt werden.

Die kleinen Fehlstellen in den grauen Fassadenbereichen, sollten bei Gelegenheit geschlossen werden.
